## 以不同地形資訊探討草嶺地區地形之變遷

### A Study on Landform changes of the Tsaoling Landslide Area by a 60-year Map Comparison from 1930s to 1990s

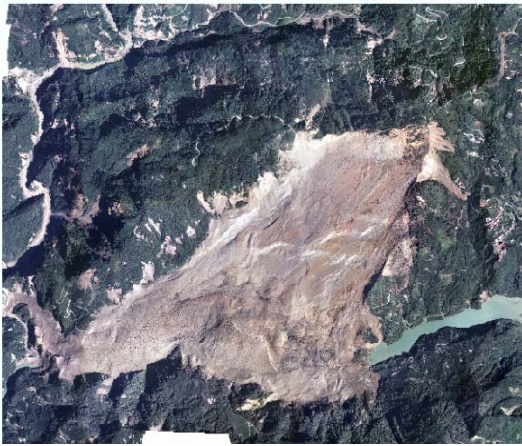
圖 10 1999 年草嶺地區之正射影像圖

九二一集集大地震後，航空隊即開始為中部災區進行航拍作業，圖 10 即是 9 月 27 日所拍攝下的航空像片，進行航空像片製作 DEM 得到圖 11。

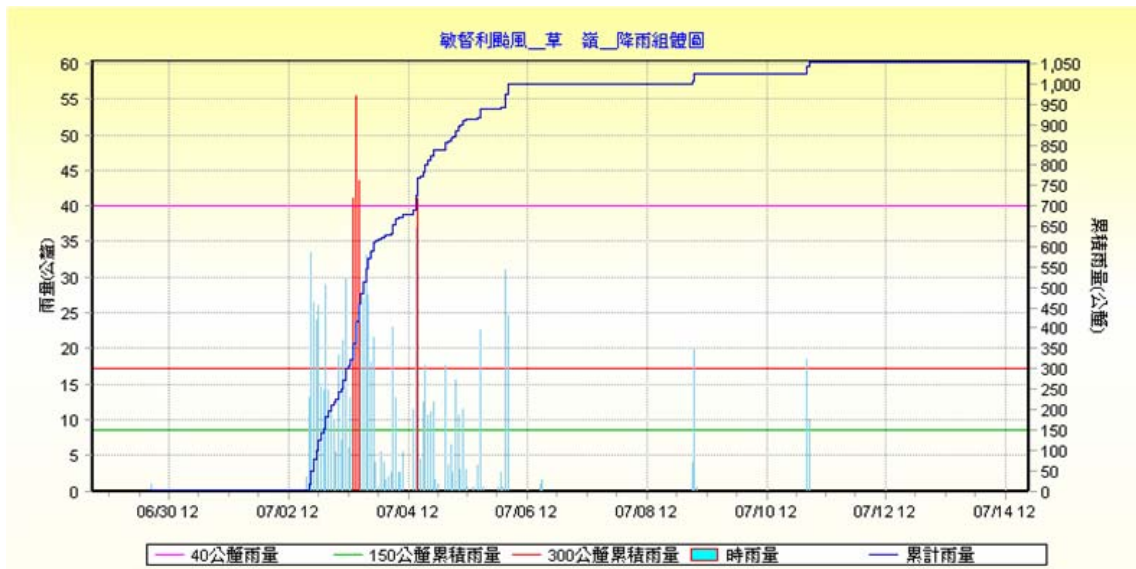
圖 23 草嶺氣象站敏督利颱風期間降雨組體圖 (水利署水災防救作業支援系統)

2004 年 7 月 1 日，敏督利颱風引進西南氣流帶來豐沛雨量，於中部河川造成嚴重災情，由圖 23 得知，草嶺地區 7 月 2 日至 7 月 6 日累積雨量達 1,000mm，於 7 月

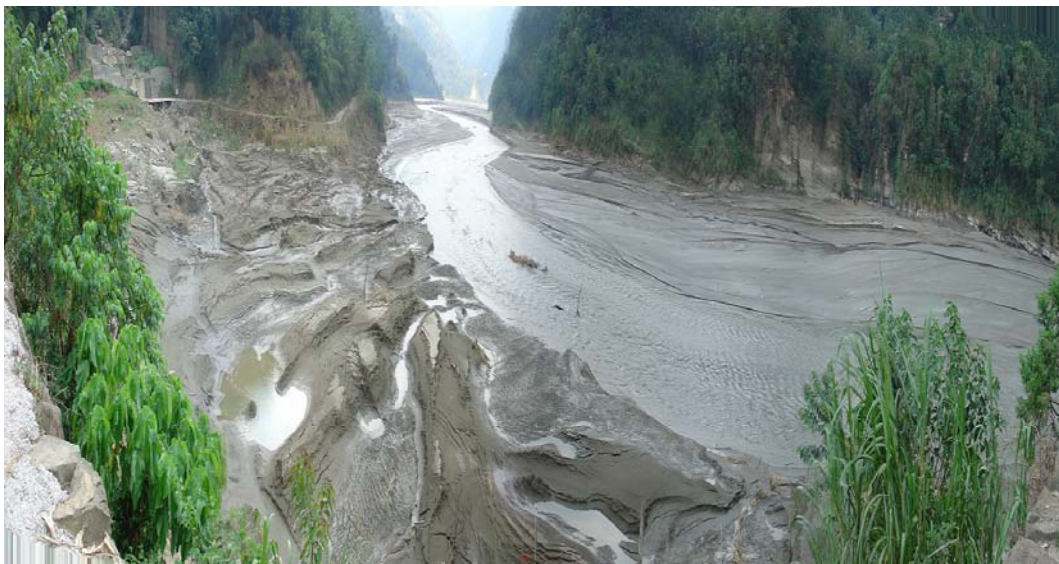
圖 24 新草嶺潭碼頭 2004 年 7 月 13 日現況

3 日大量降雨使幾近淤滿之新草嶺潭再次潰決並恢復成原始河川型態，由圖 24 及圖 25 所示，新草嶺潭於七二水災後已恢復為河川型態。
