應用高解像力遙測影像於台北市 建物屋頂加蓋物之監測

Application of High-resolution Remote Sensing Imagery to Monitoring Illegal Rooftop Structures An Experimental Case in Taipei City

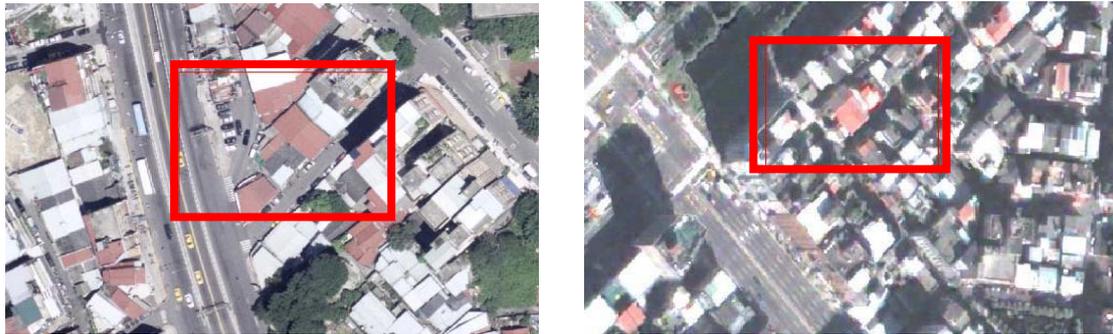
圖 1 台北市雙斜頂式加蓋物 (如圖中框選者) 現況 左圖為航空照片 右圖為衛星影像

由遙測影像中觀察，具有屋頂加蓋特徵的建物，其屋頂材質多屬於光譜反射值較高的金屬材質，且多為紅色或接近白色的型態，如圖 1 中所框選之範圍。因此若建物屋頂為具有高反射值且色彩上接近紅色或白色，則可判釋為具有屋頂加蓋物。

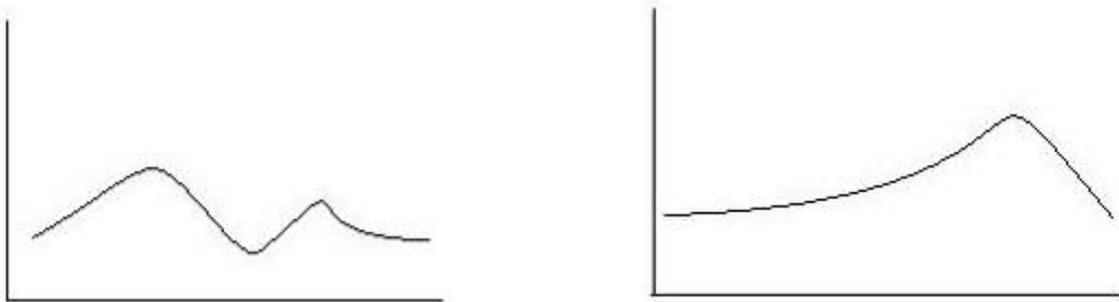
圖 2 建物影像強度分佈特徵 左：雙斜頂建物 右：單一平頂建物

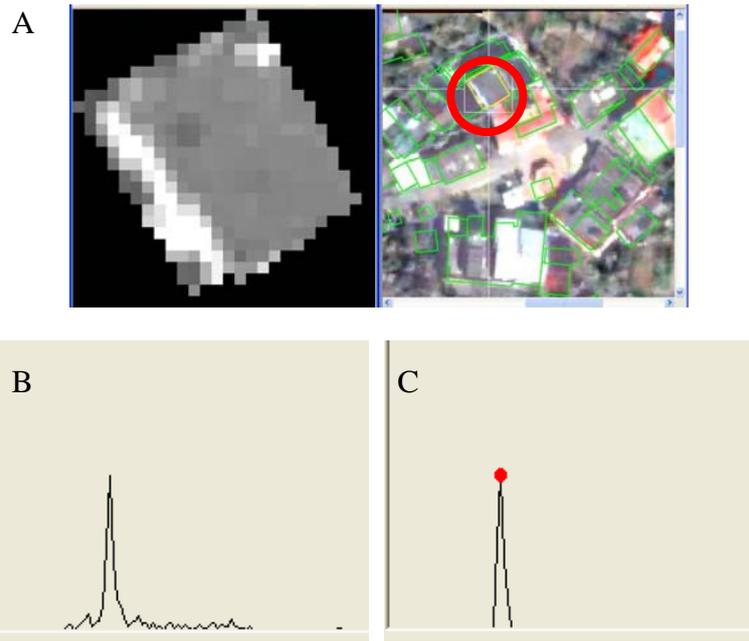
圖 3 單一平頂建物案例 A.建物影像 B.強度分佈圖 C.結構判釋成果

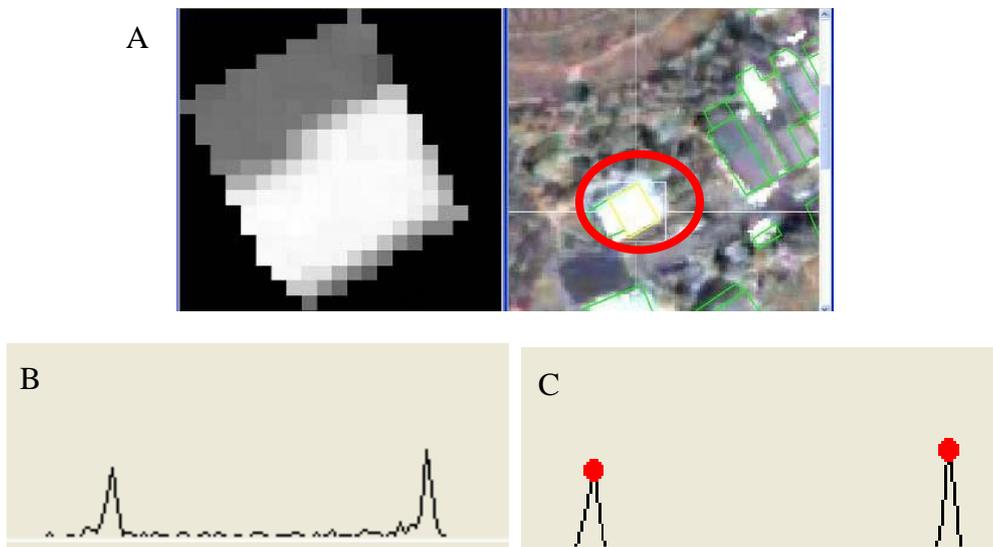
圖 4 雙斜頂建物案例 A.建物影像 B.強度分佈圖 C.結構判釋成果

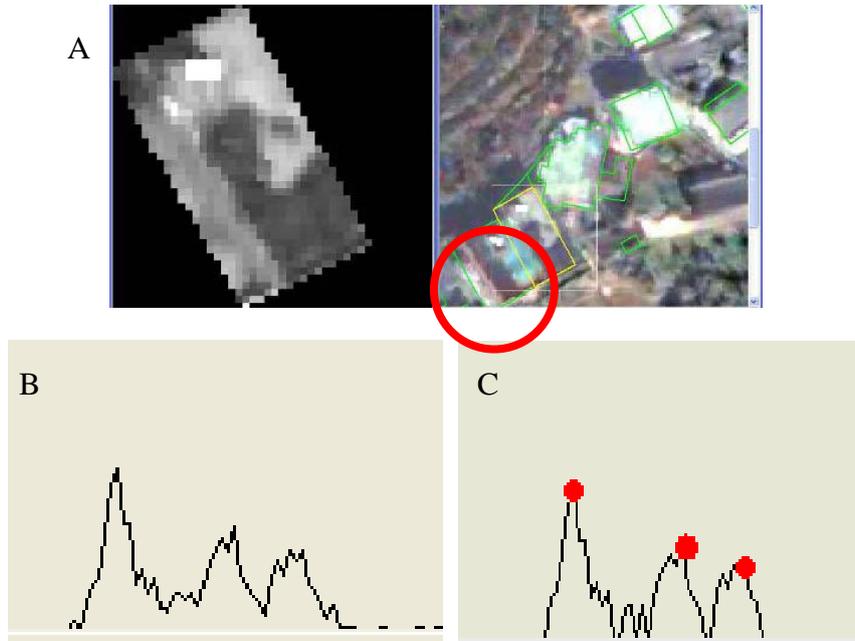
圖 5 其他類別建物案例 A. 建物影像 B. 強度分佈圖 C. 結構判釋成果

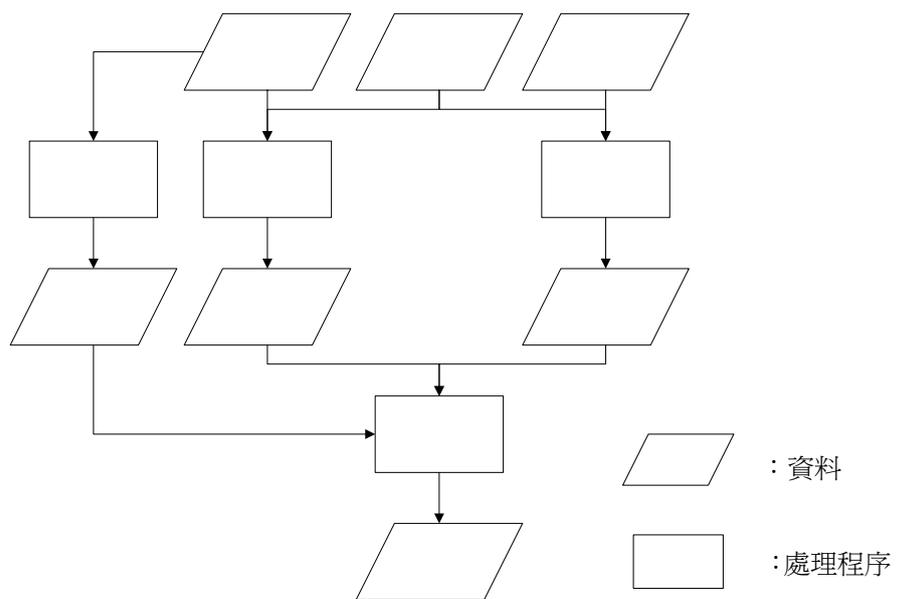
圖 6 判釋流程圖

1. 結構判釋：

藉由建物屋頂面強度影像或全色態影像之次數分佈圖特徵，判斷建物屋頂結構型態。若具備有單一峰 ($p=1$)，則判釋為平頂建物 ($St=1$)；若為雙峰 ($p=2$)，則判釋為雙斜頂 ($St=2$)；若多於雙峰，則判釋為其他類型 ($St=3$)。判斷式如下：

2. 材質判釋：

藉由各屋頂面的光譜反射值特徵，判斷其構成材質。若為反射值較低或與混凝土特徵較接近的建物屋頂 ($s=2$)，則歸類為不具鐵皮材質 ($M=2$)；若為高反射強度的建物屋頂 ($s=1$)，則歸類為具有鐵皮材質 ($M=1$)；若具有防水漆特徵的建物屋頂 ($s=3$)，則歸類為其他類型 ($M=3$)。

3. 綜合判釋

綜合結構與材質判釋成果，區分為不具加蓋物 ($R=1$)、確定加蓋物 ($R=2$) 與需加蓋判釋 ($R=3$) 三類。

4. 加蓋判釋

由於部分建物屋頂於材質上或結構上無法判釋是否具有加蓋物，因此需交由人工相對高度測量與判釋，才能確定是否具有加蓋物的發生。

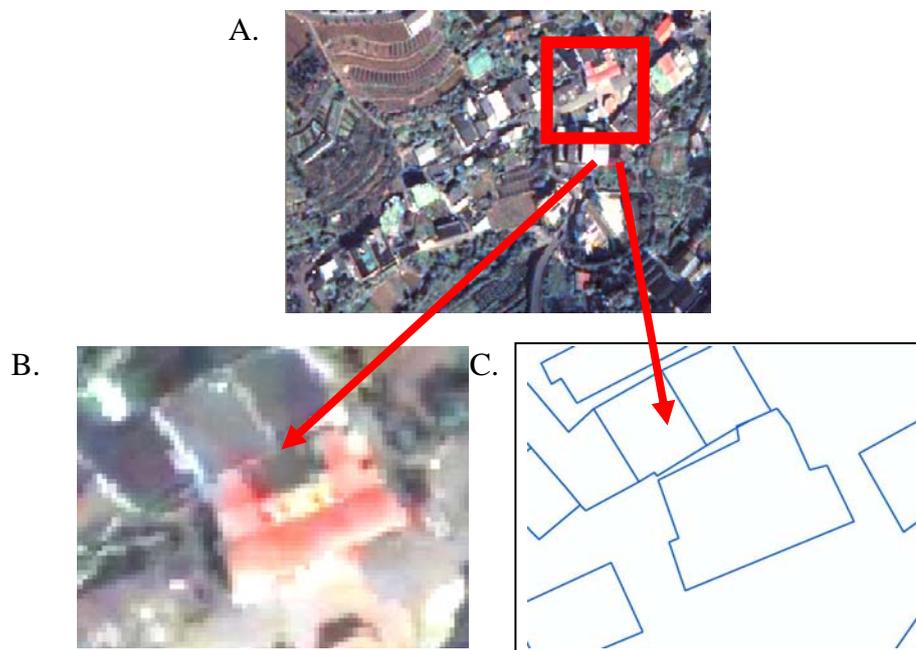
圖 7 測試區域資料 A. 全區 QuickBird 衛星影像 B. 局部區域 QuickBird 衛星影像 C. 局部區域數值建物邊界

本研究的測試區為台北市陽明山山區部分區域，TWD67 左上角座標 (306965, 2780600)，右下角座標 (307200, 2780410)，測試資料 QuickBird 衛星影像與台北市 1/1000 數值地形圖 (4561) 一幅。

由遙測影像觀察本研究區中的建物，僅部分具有屋頂加蓋物的特徵，正符合本研究的需求，因此選定本區作為測試區。經人工檢核排除因高差位移而無法對位、數化錯誤、具有明顯改建或於影像中不存在的建物後，尚餘 54 棟建物邊界在形狀及位置上，與遙測影像較為吻合。初步與建管單位資料比對，54 個建物邊界中 14 個屬於臨時建築，40 個屬於永久建築，本研究採以 40 棟永久建物進行分析測試與邏輯檢核測試。

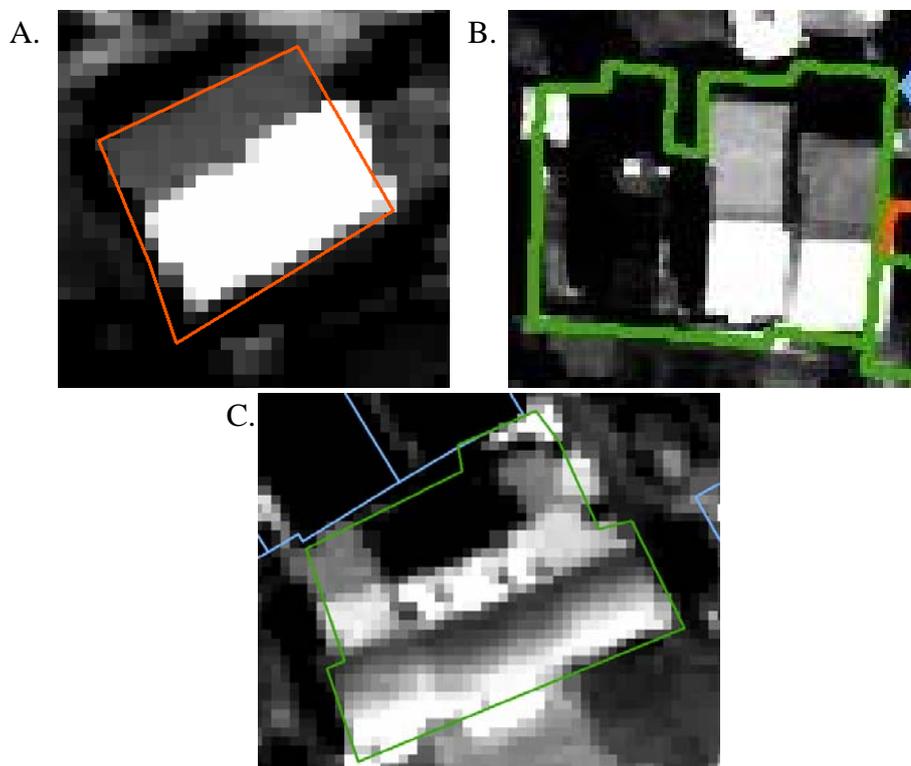
圖 8 結構判釋案例 A. 為正確判釋 B. 為建物邊界未依門牌分割所造成的誤判
C. 為因屋頂面過於複雜所造成的誤判

經由屋頂結構判釋後發現，40 棟建物中之 10 棟建物具有本研究所假設的雙斜頂型態 ($St=2$)，19 棟建物則為單一平頂型態 ($St=1$)，11 棟建物則因影像強度分佈圖較無法判斷，因而歸類於其他類別 ($St=3$)。結構判釋的誤差類型分為以下兩類：第一類由於建物邊界資訊並未完全依照建物門牌進行分割，因此造成部分建物邊界範圍內，實屬於數棟不同之建物，因而造成部分誤判。如圖 8B，該建物邊界原應分屬四個不同門牌，且右側兩戶屋頂具有明顯的加蓋物特徵，由於建物邊界數化錯誤，造成結構判釋上的誤判。第二類則因建物屋頂面構造過

於複雜，因此無法判釋其結構類型，如圖 8C。

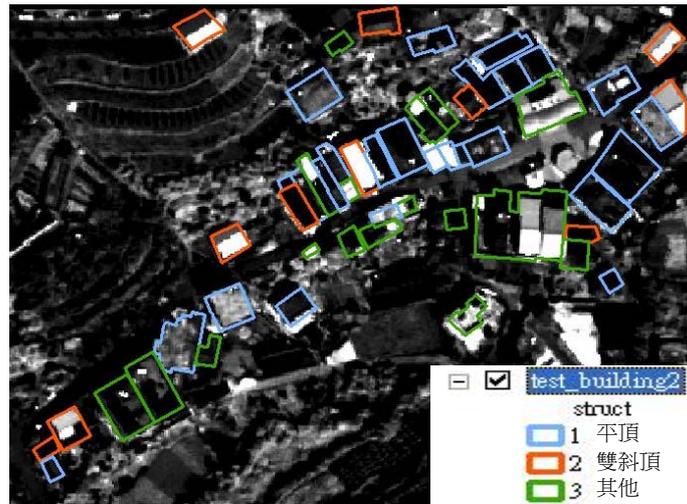
圖 9 測試區域結構判釋成果 (1.平頂 2.雙斜頂 3.其他)

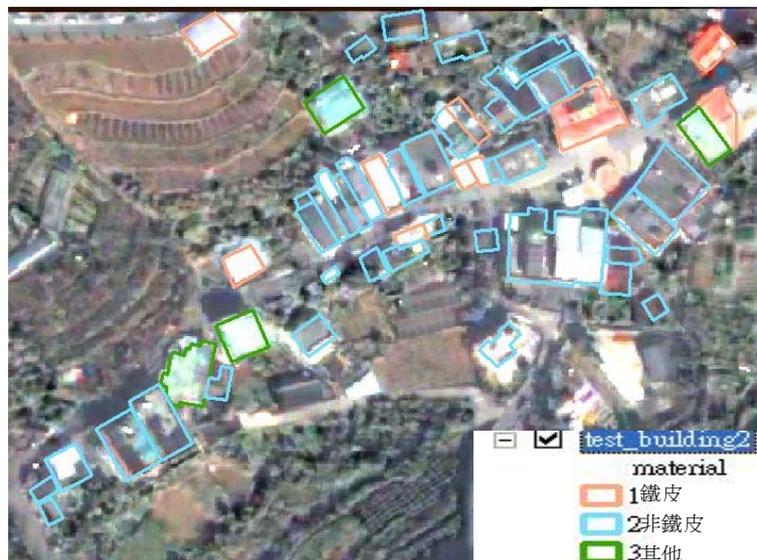
圖 10 測試區域結構判釋成果(1.鐵皮 2.非鐵皮 3.其他)

本研究以人工框選訓練樣區的方式，配合最大相似法的影像分類器進行監督式分類，將研究區的多光譜影像分成鐵皮屋 1、鐵皮屋 2、混凝土、植物、防水漆等五類，再分別計算各測試建物範圍中出現最多的類別，則

將其指定為該建物屋頂材質之類別。其中植物與混凝土四類屬於不具鐵皮加蓋類別，鐵皮屋 1 與鐵皮屋 2 屬於具有鐵皮加蓋類別，防水漆屬於其他類別。材質判釋成果如下圖所示。

由材質分類成果與彩色融合比對後發現 6 棟建物屋頂類似於鐵皮屋頂，4 棟建物屋頂類似塗有防水漆，需

由建管單位現地加以認定是否具有加蓋，30 棟建物屋頂類的光譜反射值與農地及道路特徵較接近，因而判斷為

非材質上的加蓋物。

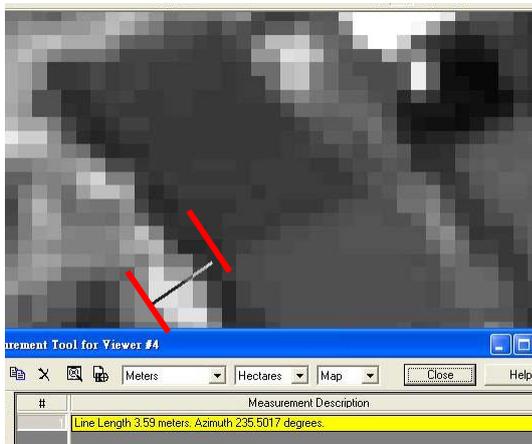
圖 11 建物高度測量案例（兩平行線段間為建物立面）

本研究中共有 9 棟具部份加蓋物特徵之建物及 13 棟無法自動判斷的建物，需進行建物相對高度測量與人工判釋，方能判定是否具有加蓋物的發生。但由於受到地物或陰影遮蔽效應影響，其中僅 2 棟建物可判斷影像中建物立面的位置，因此於本研究中僅進行此建物之相對高程測量。由於此二棟建物於建管單位之登記資料中分別為 2 層與 1 層樓之 RC 建築，理應樓高不超過 7 公尺及 4 公尺，但經由影像相對高度測量卻發現該建物高為 9.1 公尺與 6.3 公尺，明顯高於許可高度，因此可判定該建物具有明顯的屋頂加蓋物。
