結合地文與降雨條件以判定 土石流發生之研究 —以陳有蘭溪集水區為例

Study of Judging Debris Flow Occurrence by combing the Physiographical Factors and Rainfall Condition

Chen-Yu-Lan Stream Watershed as an Example

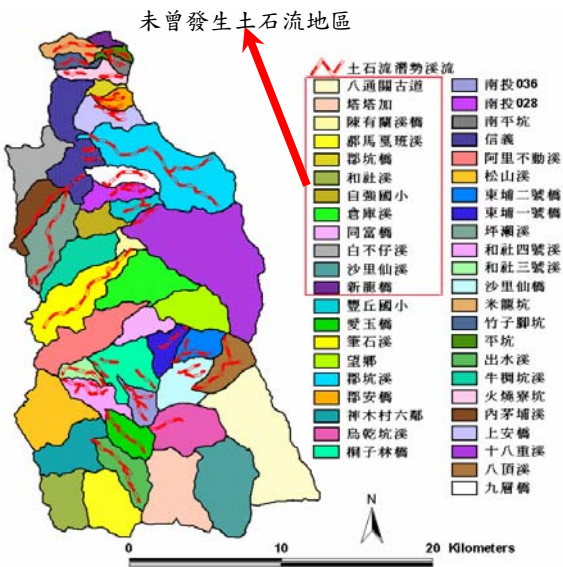
圖 11 子集水區分布圖

本研究以 Wingrid 軟體之集水區劃分系統 (林昭遠等, 2000 及 2001) 配合土石流潛勢溪流調查資料，對陳有蘭溪集水區進行子集水區之劃分，將試區劃分為 44 個子集水區，參考過去土石流發生之紀錄得知，其中有 32 個子集水區曾有過發生土石流之紀錄，而另外 12 個子集水區 (八通關古道、塔塔加、陳有蘭溪橋...等) 過去則從未發生土石流，其劃分之結果如圖 11 所示。

群集分析之結果顯示，此 32 個子集水區 (圖 11) 大致可分為 4 個群集，其中，屬於 A 群集的子集水區有 10 個，屬於 B 群集的有 15 個，C 群集有 5 個，而 D 群集僅有 2 個子集水區，另外將未發生過土石流之 12 個子集水區歸為一類。分佈情形如圖 13 所示。
